# 菩提寺の水路問題

## 斎神社から西への水路

# 湖南民報

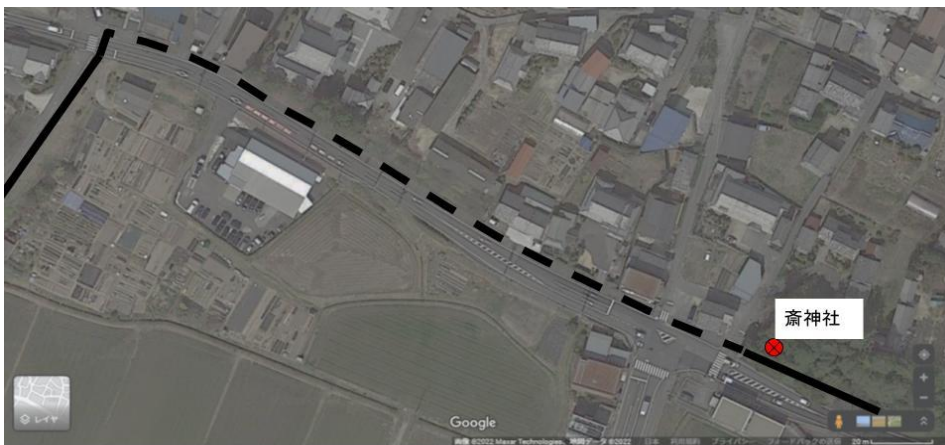
今年7月の豪雨の際、暗渠部の辺りで水が溢れていたとの事、「斎神社の前、暗渠に入る前の箇所から水が溢れていた」「暗渠部の水路から水が噴き出して」「暗渠部の水路に水が流れ込まないため、住宅街の水路が溢れ、家の敷地に水が溜つ

場所は、菩提寺コミュニティセンターの近く、斎神社の前を流れる水路です。写真の実線部分については開渠、点線部分は暗渠になっています。水の流れは上の地図の斎神社付近から、左側に向かっています。
